Audi A3Lim-8YS-2020  
A3 35 TFSI mHEV S tronic

| Rejestracja | WZ088CV |
| VIN | WAUZZZGY5MA116451 |

SZCZEGÓŁY EKSPERTYZY

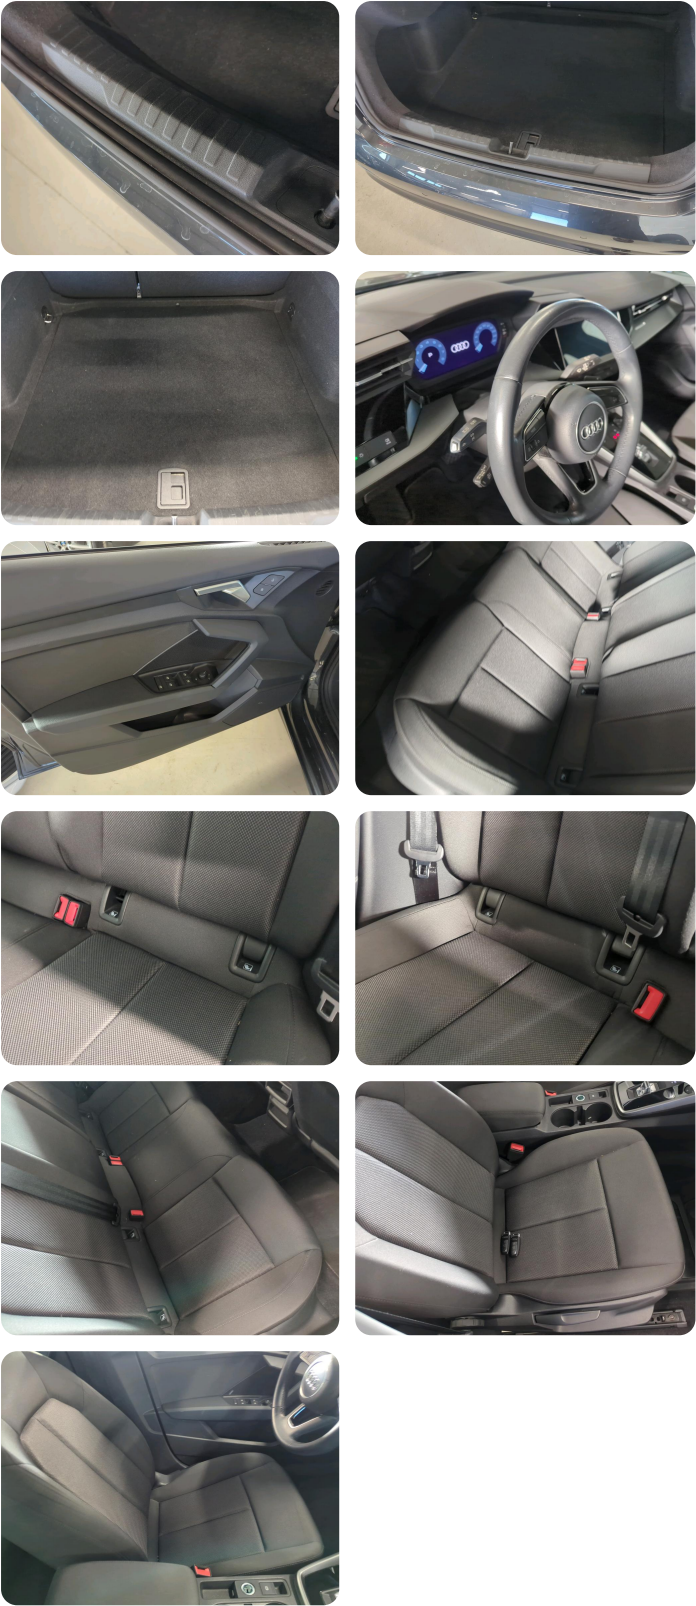
1 | Wnetrze

| Typ uszkodzenia | Plama |
| Wielkość | <50%, średni |
| Uwagi: zużyty zarysowania | |

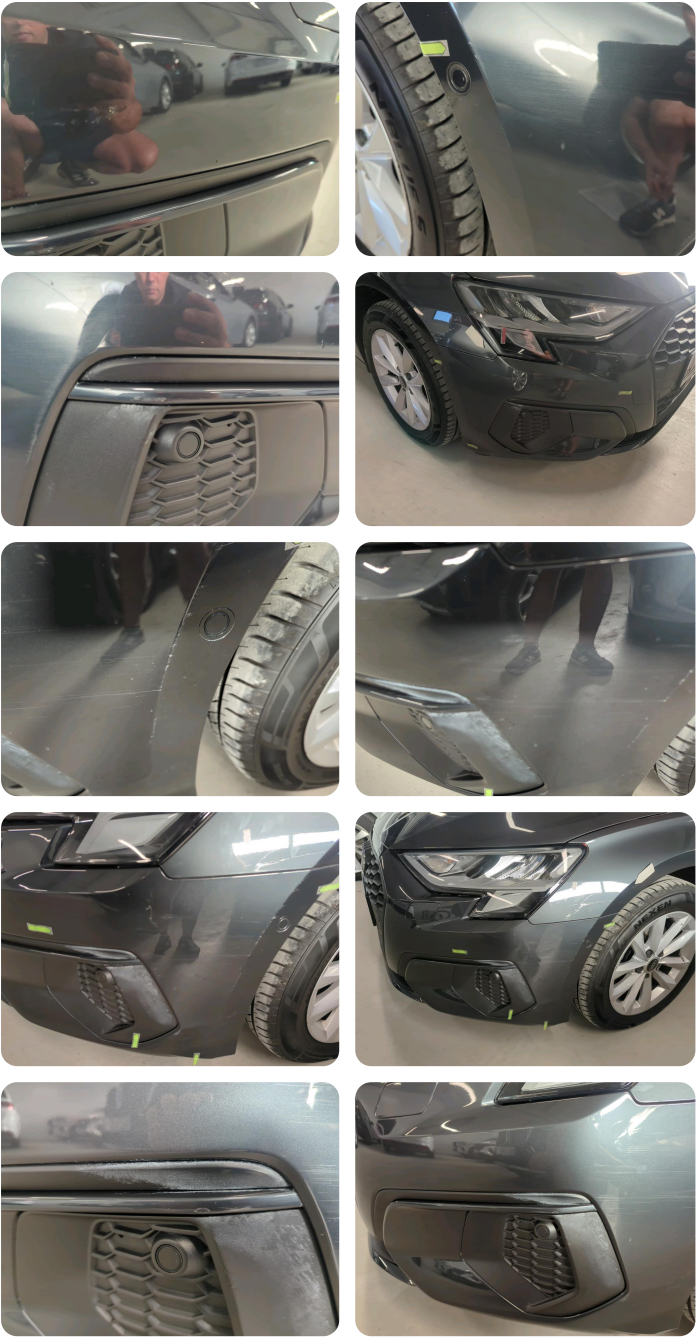
4 | Zderzak przedni

| Typ uszkodzenia | Zadrapanie(a) |
| Wielkość | Powyżej 30 cm |

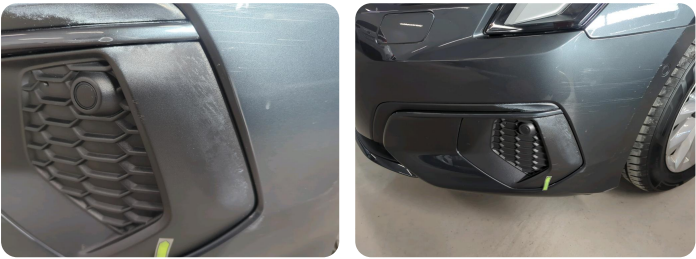
5 | Oslona reflektora L

| Typ uszkodzenia | Zadrapanie(a) |
| Wielkość | <50%, średni |

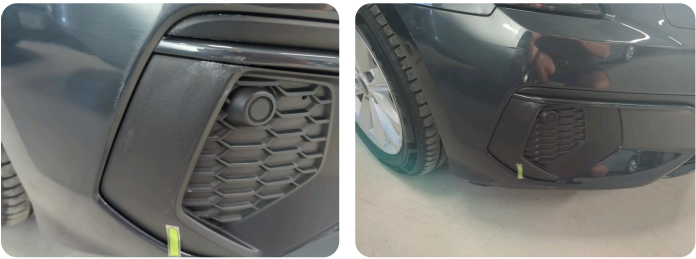
6 | Oslona reflektora P

| Typ uszkodzenia | Zadrapanie(a) |
| Wielkość | <50%, średni |

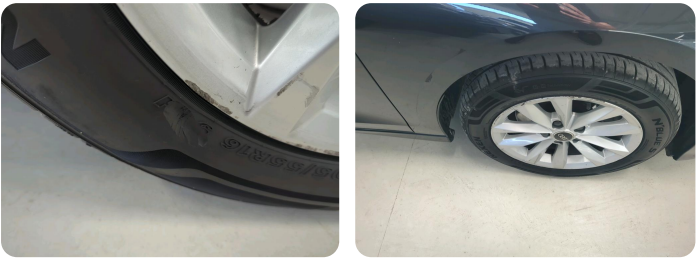
| 17 Opona PP | |

| 17 Opona PP | |
|---|---|
| Typ uszkodzenia | Rozdarcie |
| Wielkość | >2 cm - 3 cm |

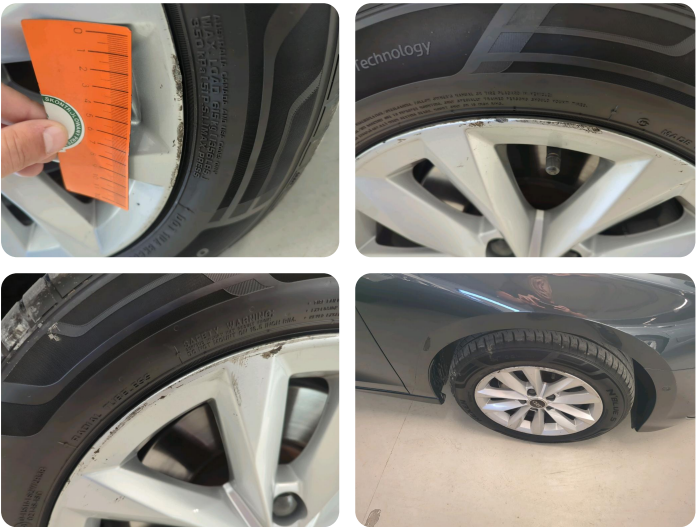
| 18 Obręcz aluminiowa PP | |

| 18 Obręcz aluminiowa PP | |
|---|---|
| Typ uszkodzenia | Zadrapanie(a) |
| Wielkość | <50%, średni |
