## EKSPERTYZA POJAZDU

| Marka | BAIC |
| Model | C55 |
| Numer rejestracyjny | P8ZOLZA |

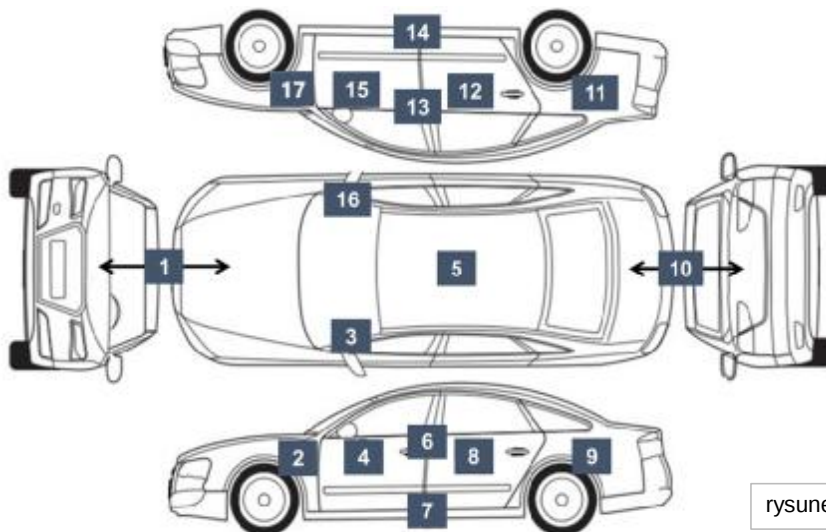
rysunek pojazdu poglądowy

Wykonano pomiar ręczny grubości powłoki lakierowej [µm]

| NUMER I NAZWA ELEMENTU | PRZEDZIAŁ GRUBOŚCI POWŁOKI |
| 1. POKRYWA PRZEDNIA | do 150 |

### OGUMIENIE

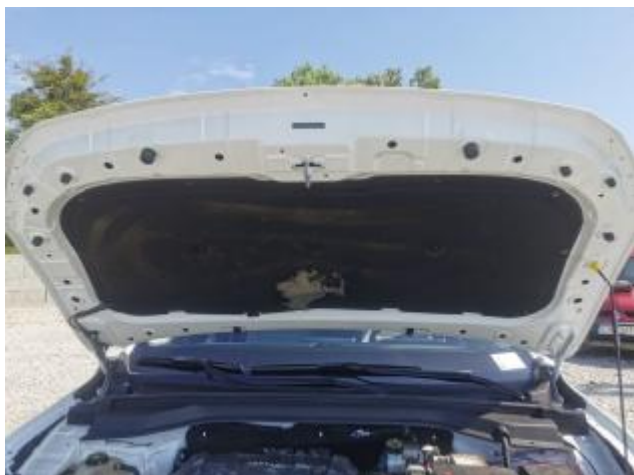
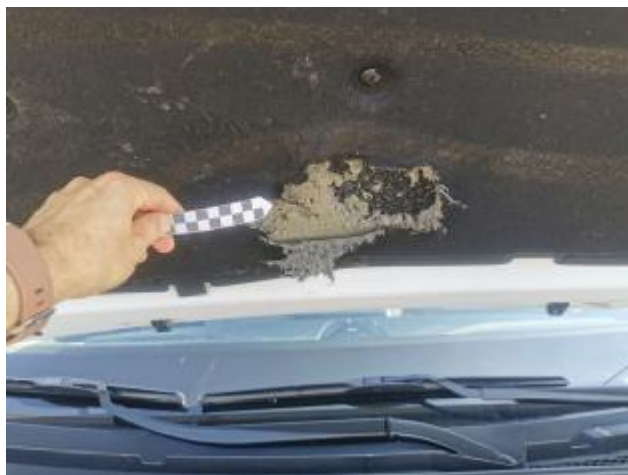
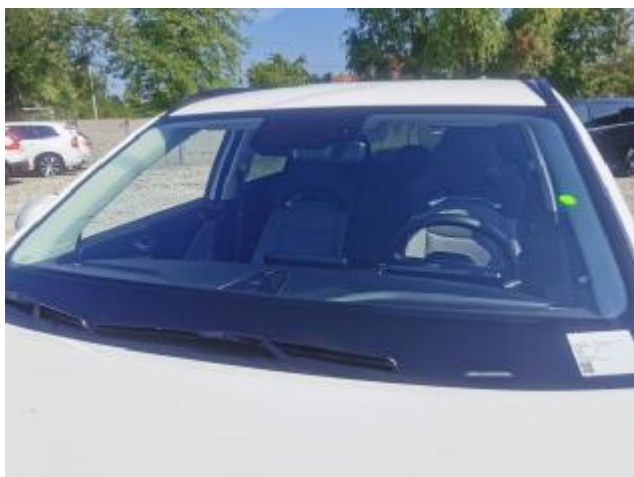
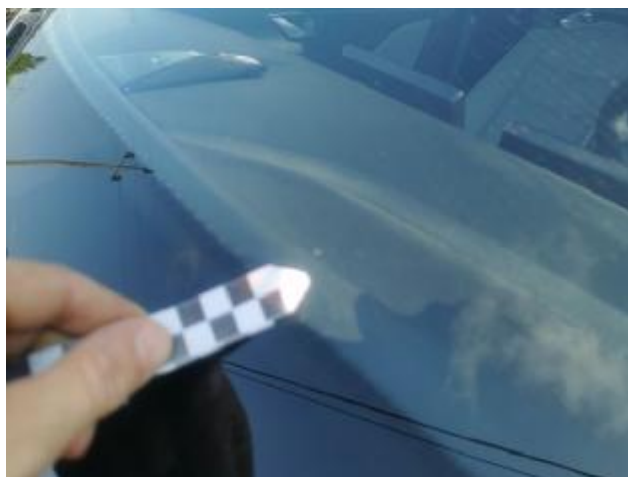
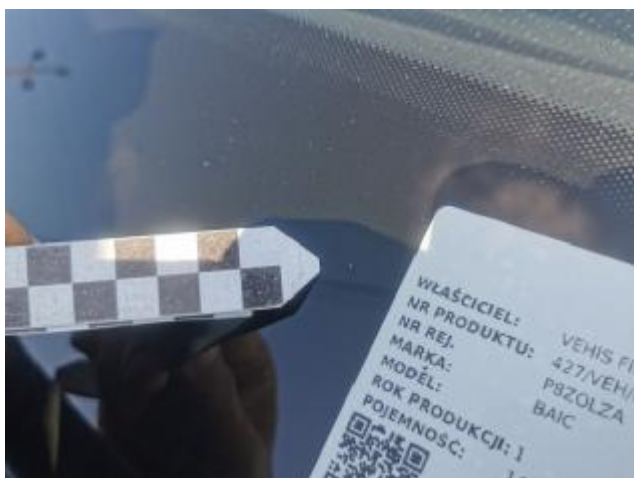
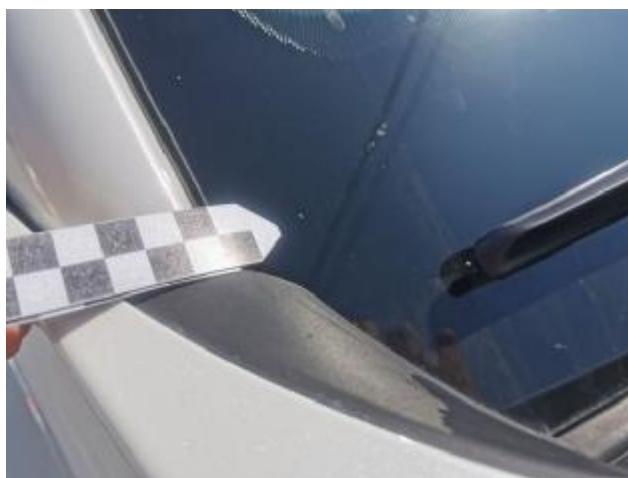
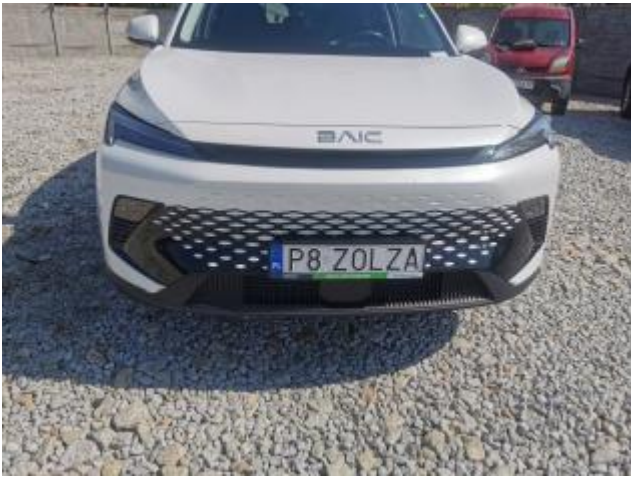
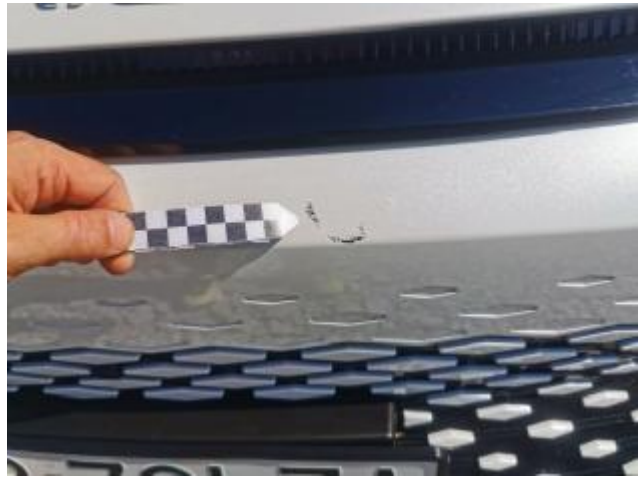
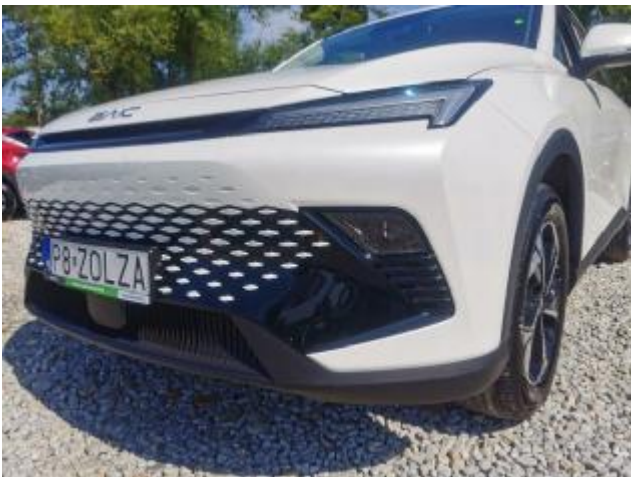
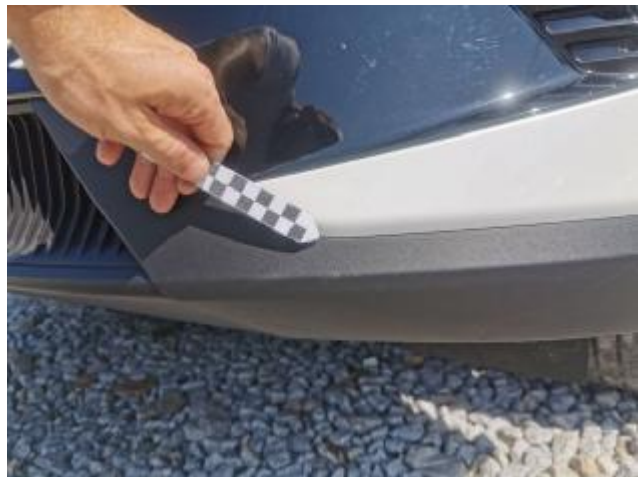
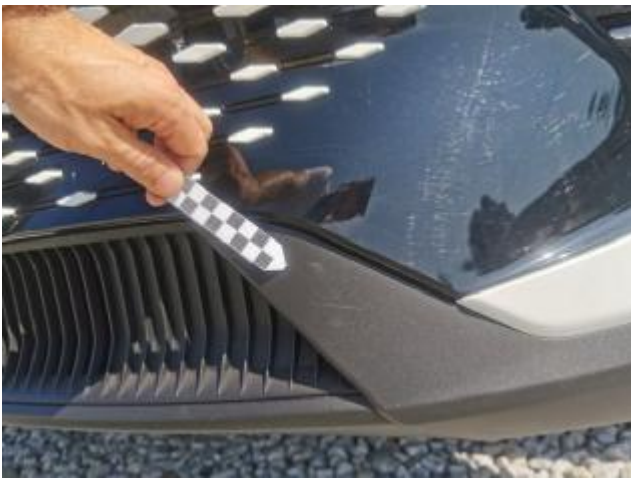
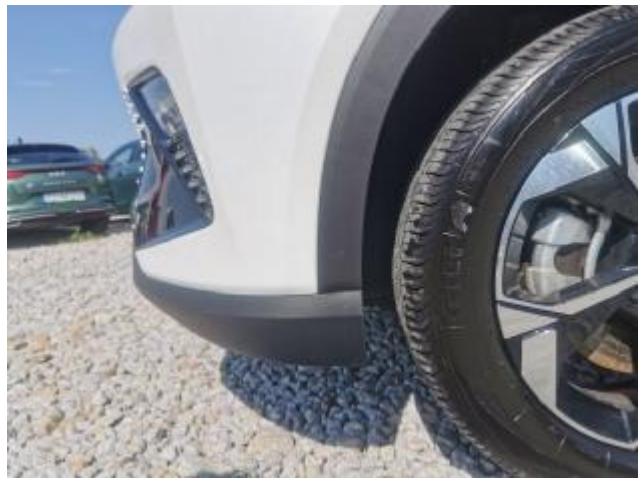
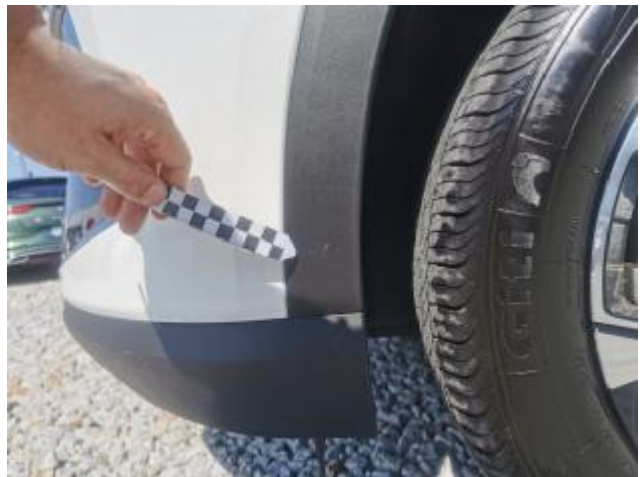
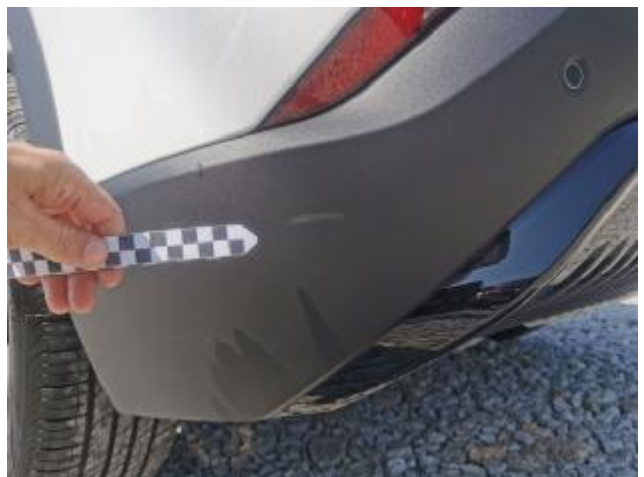
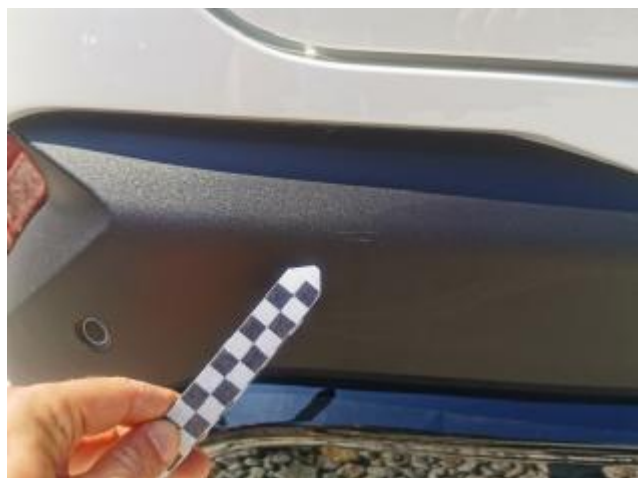
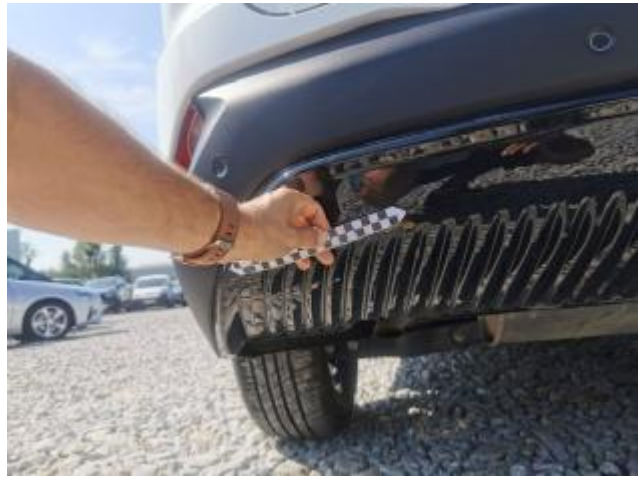
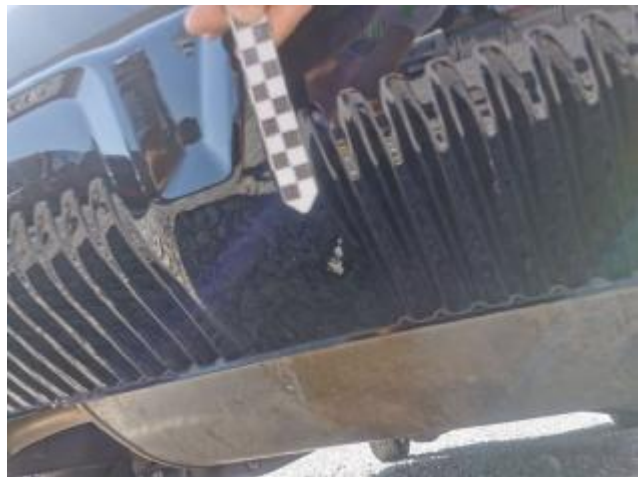
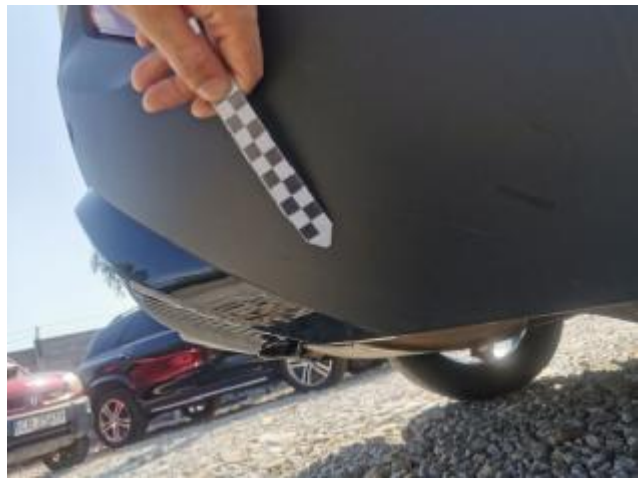
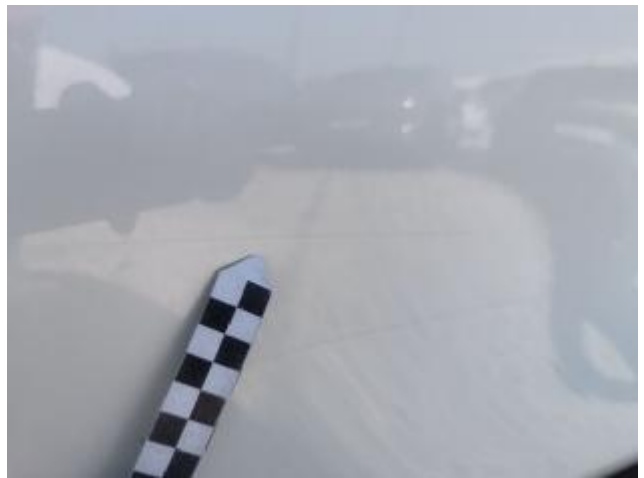
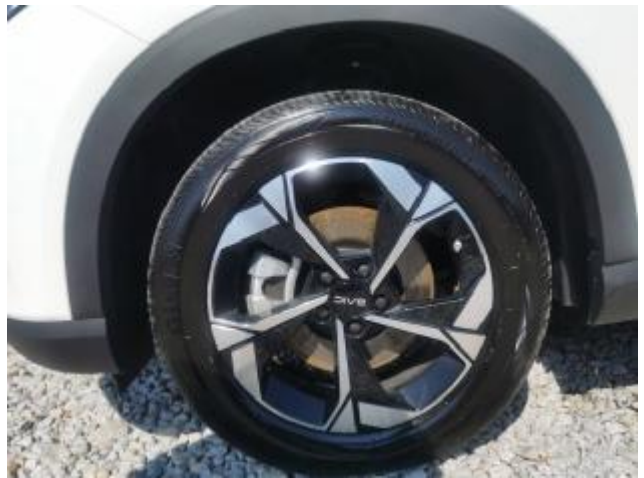
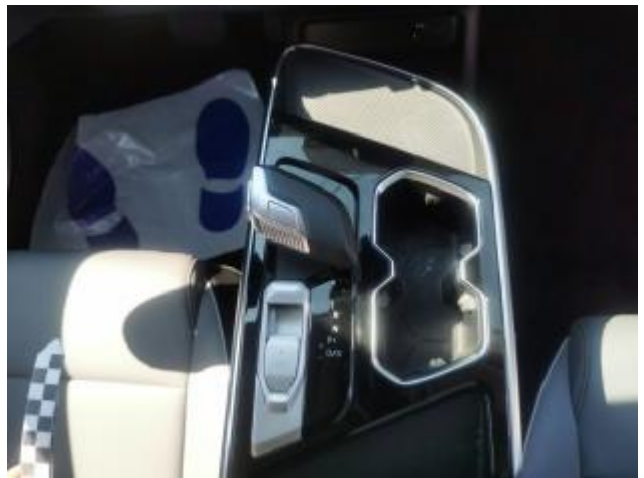
## ZDJĘCIA USZKODZEŃ

| NAZWA ELEMENTU | RODZAJ USZKODZENIA |
|---|---|
| SZYBA CZOŁOWA | ODPRYSKI |
| ZDERZAK PRZEDNI | ZARYSOWANIE |
| LISTWA ŁUKOWA BŁOTNIKA PRZEDNIEGO LEWEGO | ZARYSOWANIE |
| ZDERZAK TYLNY | ZARYSOWANIE |
| LISTWA ŁUKOWA BŁOTNIKA TYLNEGO PRAWEGO | ZARYSOWANIE |
| DRZWI TYLNE PRAWO | ZARYSOWANIE |
| DRZWI PRZEDNIE PRAWO | ZARYSOWANIE |
| LISTWA ŁUKOWA BŁOTNIKA PRZEDNIEGO PRAWEGO | ZARYSOWANIE |
| FELGA PRZEDNIA PRAWA | ZARYSOWANIE |
| FELGA PRZEDNIA LEWA | ZARYSOWANIE |

| NAZWA ELEMENTU | RODZAJ USZKODZENIA |
|---|---|
| PODŁOKIETNIK PRZEDNI | ZARYSOWANIE |
| DESKA ROZDZIELCZA | ZARYSOWANIE |

WYGŁUSZENIE POKRYWY PRZEDNIEJ- ROZERWANIE; WEWNĄTRZ POJAZDU WYCZUWALNY ZAPACH STĘCHLIWY;
