Raport Handlowy

Volvo XC-90-2015

XC90 B5 D AWD R-Design 5s AT

Rejestracja	**WE5W052**
VIN	**YV1LFK2VCN1870843**
Rok produkcji	**2022**
Pierwsza rejestracja	**20.06.2022**
Przebieg	**103 752 km**
Typ nadwozia	**SUV**
Rodzaj paliwa	**Hybrydowy olej napędowy**
Rodzaj skrzyni biegów	**Automatyczny**
Transmission	**Naped na 4 kola**
Moc w kW	**173 kW**
Pojemnosc skokowa (cc)	**1 969**

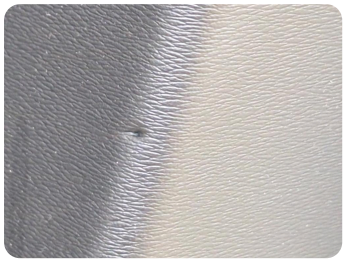
3 | Tapicerka drzwi PP

Typ uszkodzenia	**Rozdarcie**
Wielkość	**>0,5 cm - 1 cm**

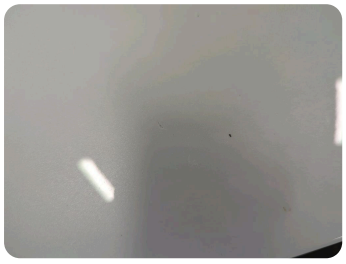
5 | Panel drzwi TL

Typ uszkodzenia	**Zadrapanie(a)**
Wielkość	**>50%, lekki**

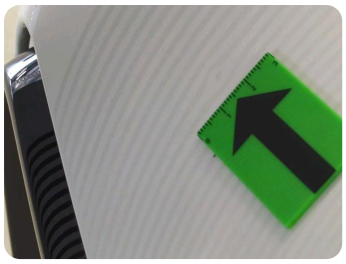
7 | Przód

Typ uszkodzenia	**Odpryski od kamieni**
Wielkość	**>50%, lekki**

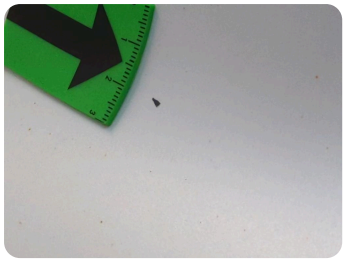
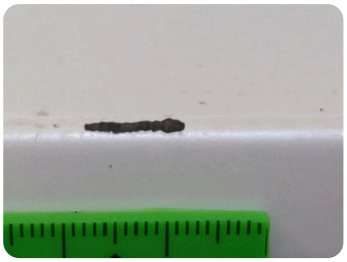
11 | Wnęka drzwi TL

Typ uszkodzenia	**Wgniecenie(a) i zarysowanie(a)**
Wielkość	**>3 cm - 4 cm**

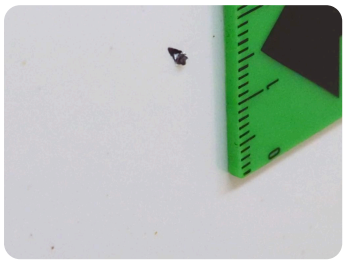
12 | Tyl

Typ uszkodzenia	**Deviation from delivery condition/scope**
Wielkość	**Zużycie z powodu użytkowania**
